Anlage E
Korrosionsschützer
— Beschreibung der Baustellen und Arbeitsplätze —

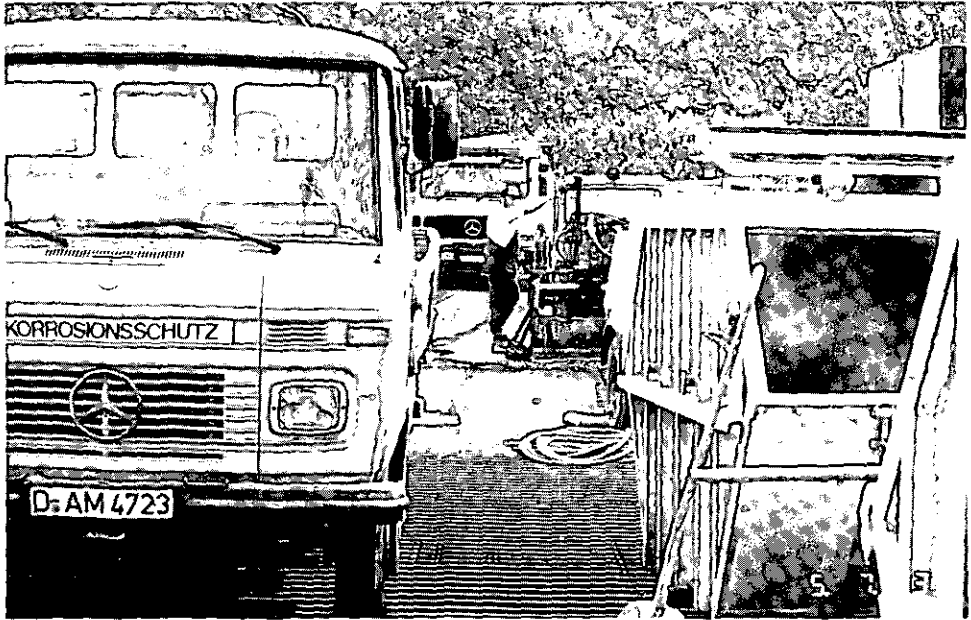
Abbildung 3:

Bauzustand: Strahlmittelreste entfernen und Brückenspiegel beschichten

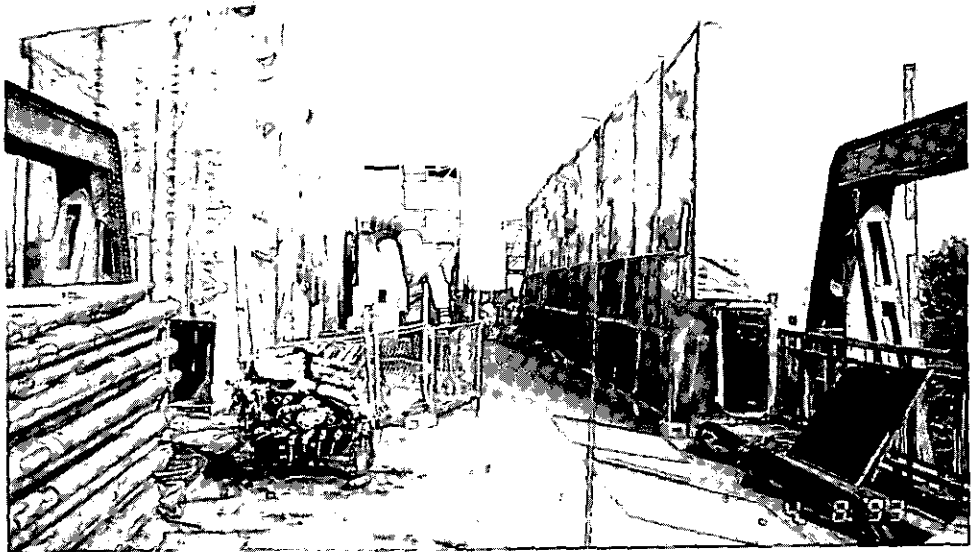
Abbildung 4:

Bauzustand: vorbereitende Arbeiten, Geländer demontieren, Einhausung für das Strahlen modifizieren, Brückenkopfgeländer strahlen und beschichten

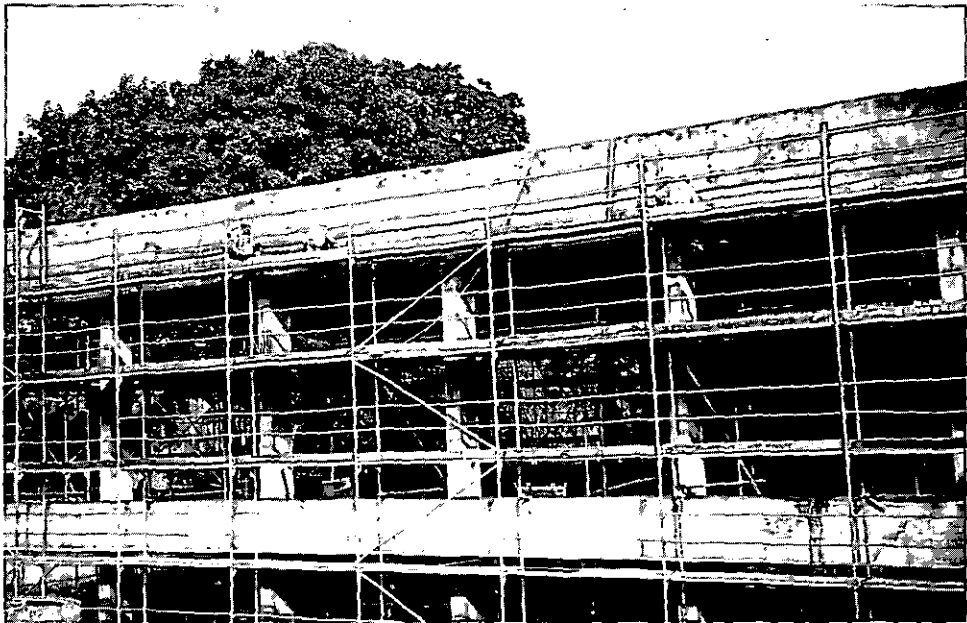
Abbildung 6:
Baustelle 9

□ Bauzustand: Ausspachteln der Betonfehlstellen und Auftragen der Beschichtung

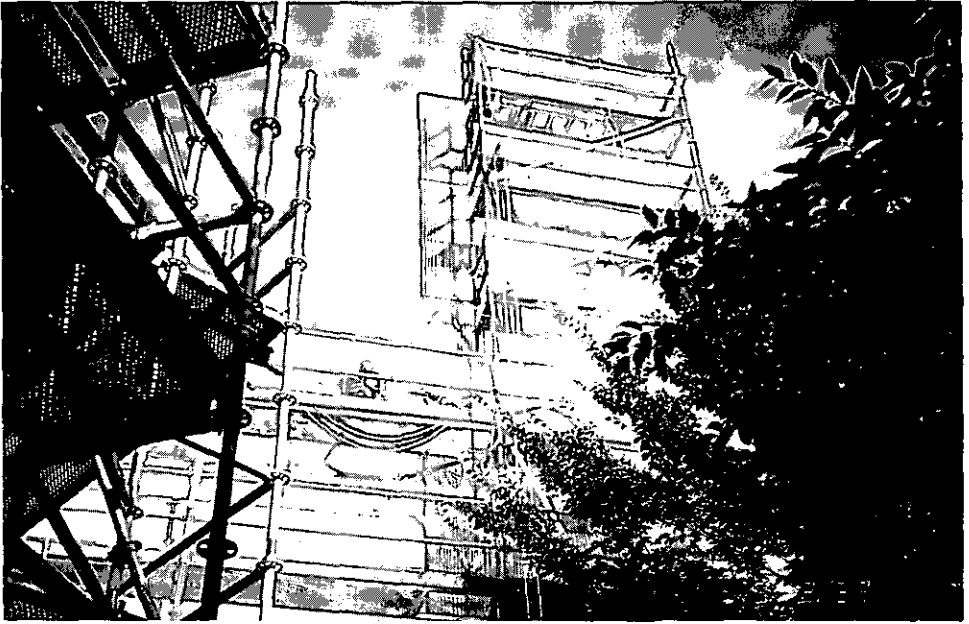
Abbildung 7:
Baustelle 10

□ Bauzustand: Abtrag der alten Fassadenbeschichtung durch Feuchtstrahlen

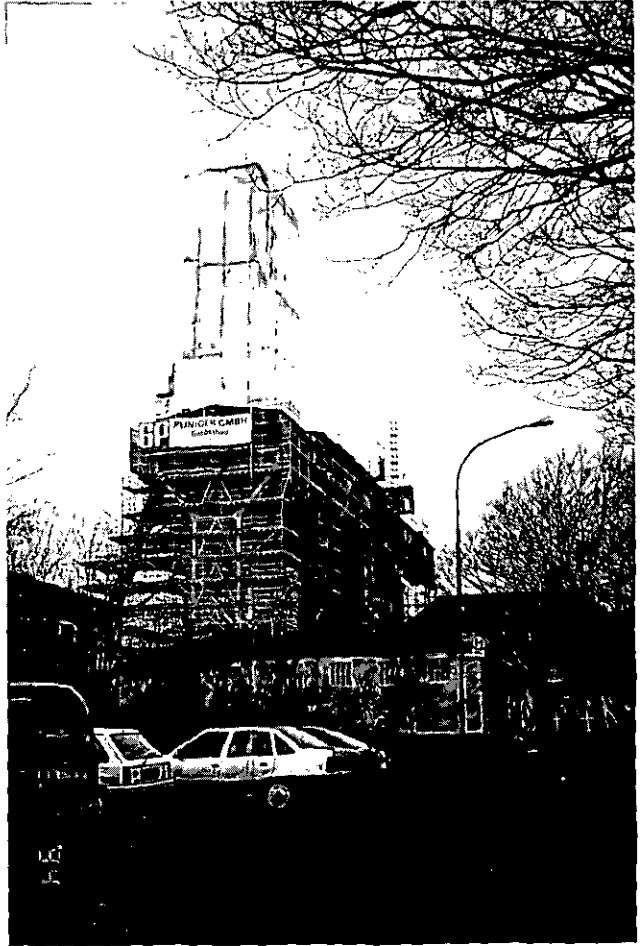
Abbildung 10:
Baustelle 13

□ Bauzustand: Eingehausten Förderturm strahlen, Strahlgut entfernen und Neubeschichtung „Airless“ spritzen

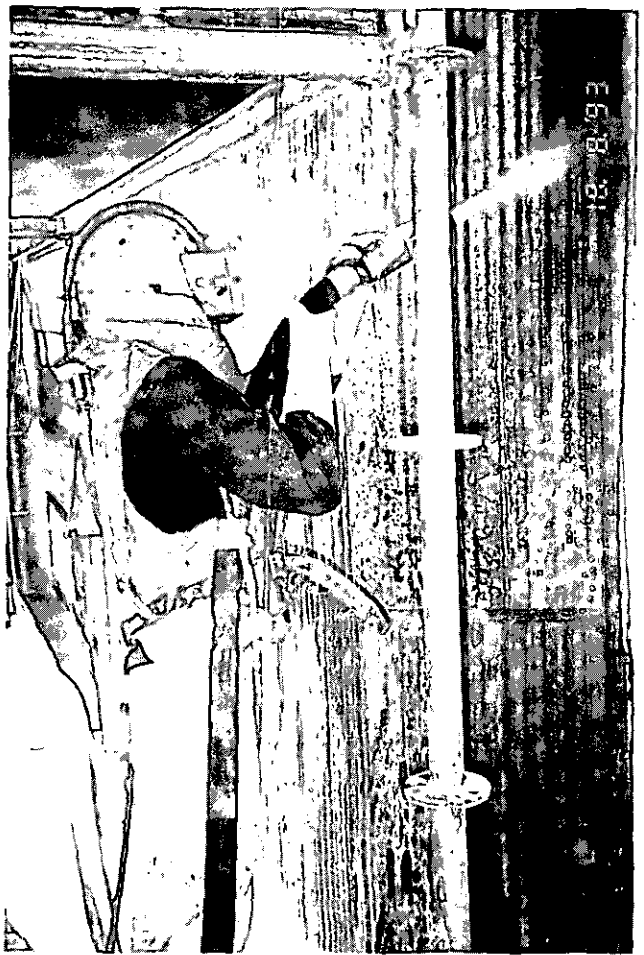
Abbildung 31:
Sichtbetonfassade feucht-
strahlen (E 40)

Teilzeit in min	Tätigkeit(en)	L_{Aeq} in dB	L_{Aim} in dB	KI in dB
1 179	Strahlen (Feuchtstrahlen)	98,2	98,2	0,0
2 82	Pause (Gerüstetagenwechsel)	74,4	91,6	17,2
3 34	Vorbereitungsarbeiten (Fenster abkleben)	73,6	80,5	6,9
Σ 295	Mittelungspegel	96,0	96,5	0,5

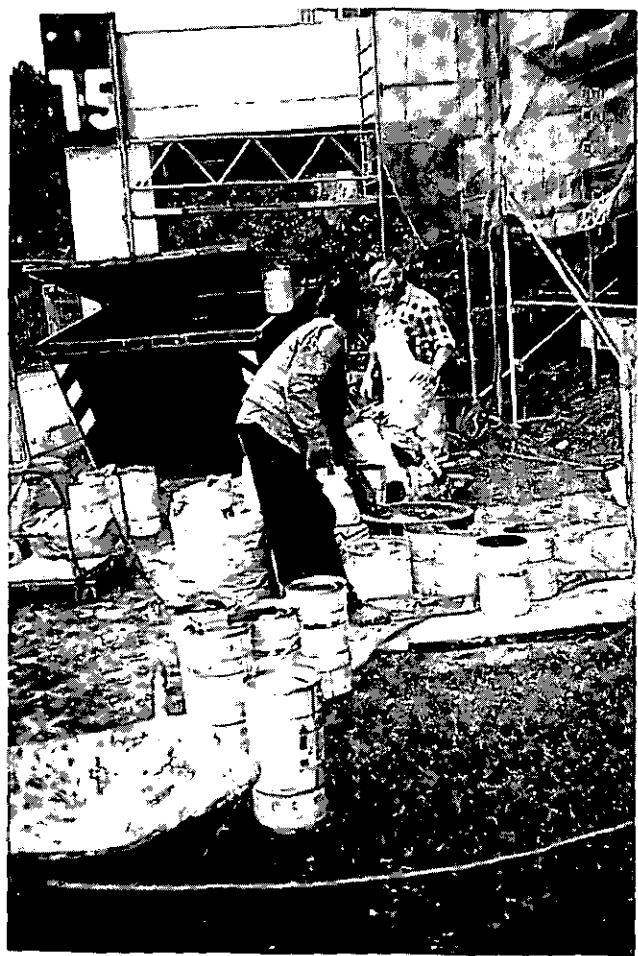
Abbildung 35:
Beschichtungsmaterial anrühren
(E 53)

Teilzeit in min	Tätigkeit(en)	L_{Aeq} in dB	L_{Aim} in dB	KI in dB
1 312	Material anrühren	76,8	81,6	4,8
Σ 312	Mittelungspegel	76,8	81,6	4,8

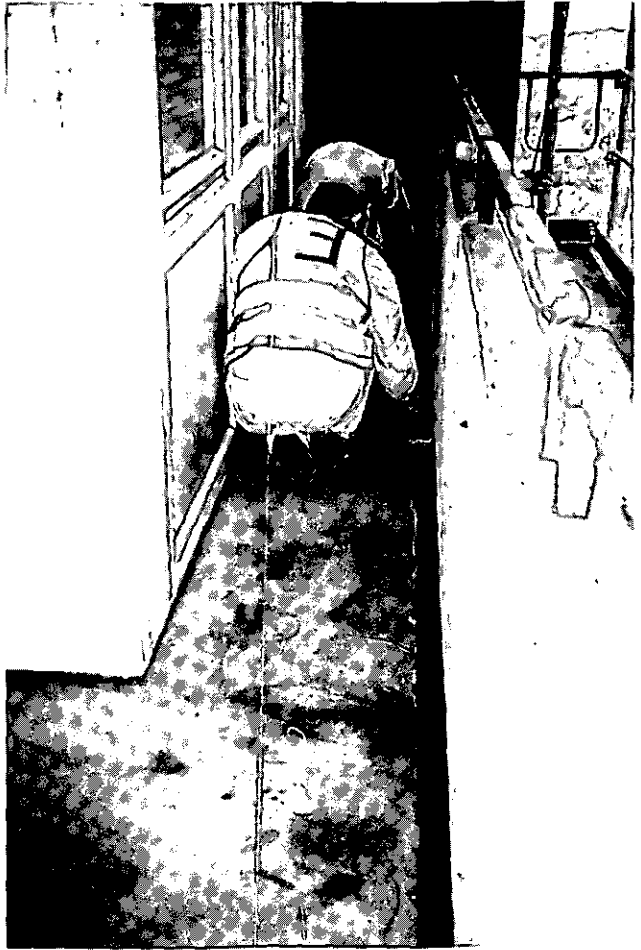
Abbildung 36:
Balkenhohlkehle ausbilden
(E 55)

Teilzeit in min	Tätigkeit(en)	L_{Aeq} in dB	L_{Aim} in dB	KI in dB
1 11	Fußweg	82,5	88,9	6,4
2 169	Transportarbeit	77,2	82,9	5,7
3 122	Balkenhohlkehle: Beschichten	79,4	86,0	6,6
Σ 302	Mittelungspegel	78,5	84,7	6,2

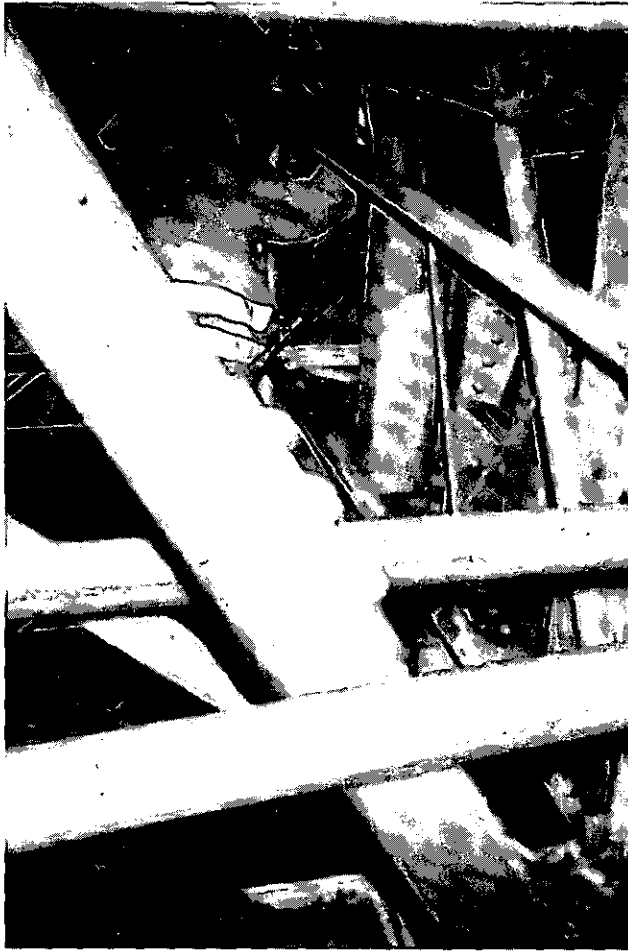
Abbildung 39:
Strahlen (E 61)

Teilzeit in min	Tätigkeit(en)	L_{Aeq} in dB	L_{AIm} in dB	KI in dB
1 20	Fußweg	90,8	93,2	2,4
2 231	Strahlen	109,0	110,7	1,7
Σ 251	Mittelungspegel	108,6	110,3	1,7

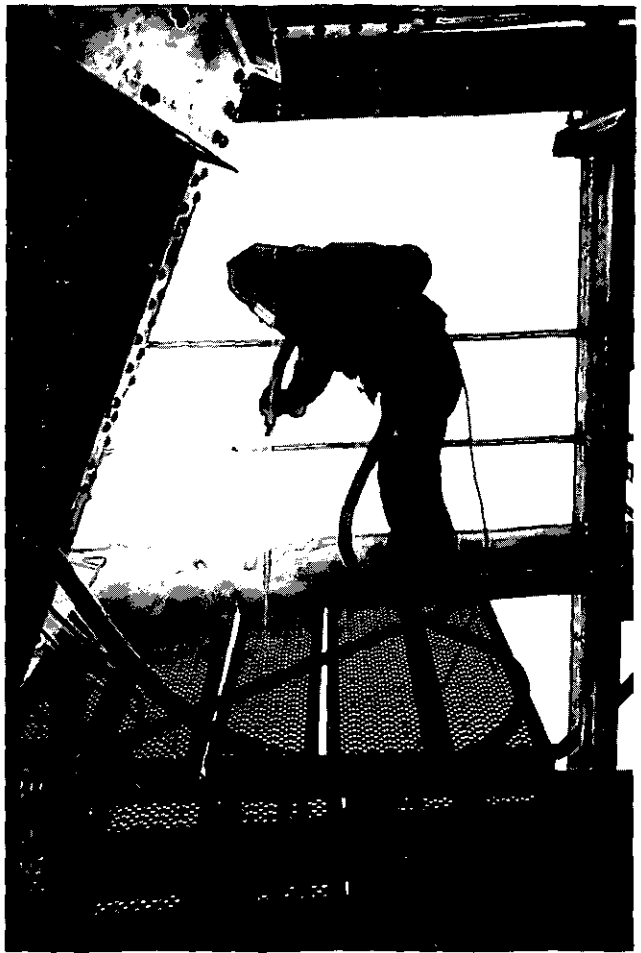
Abbildung 40:
Strahlreste abblasen (großer
Schlauch => hohe Leistung)
(E 63)

Teilzeit in min	Tätigkeit(en)	L_{Aeq} in dB	L_{Aim} in dB	KI in dB
1 137	Stahlkonstruktion: Ab-/Ausblasen mit Druckluft (mit Strahlerschlauch: sehr hoher Luftdurchsatz)	105,6	106,7	1,1
2 84	Schläuche ziehen	79,2	84,8	5,6
Σ 221	Mittelungspegel	103,5	104,6	1,1

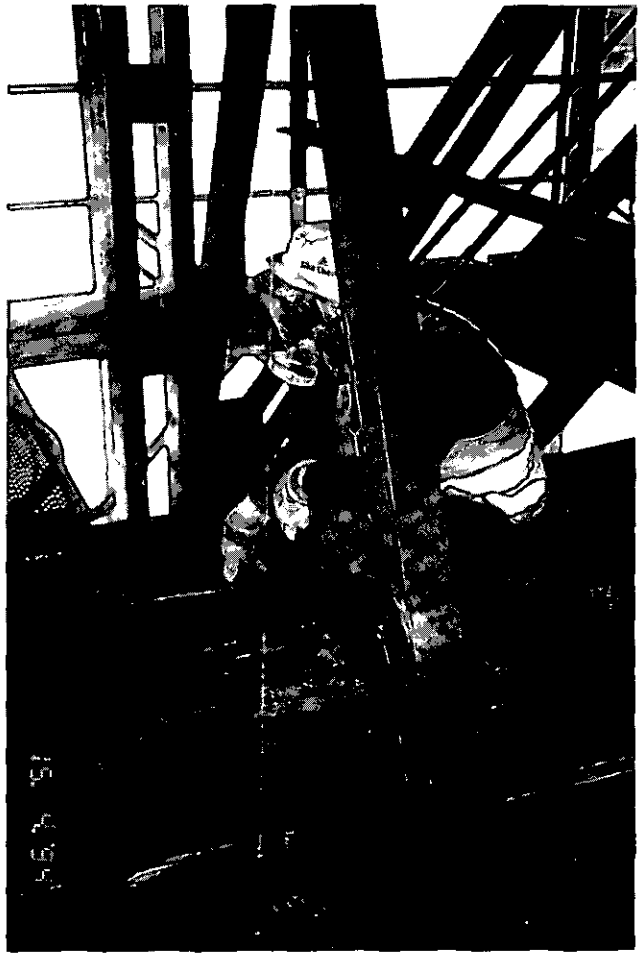
Abbildung 41:
Schläuche ziehen (E 64)

Teilzeit in min	Tätigkeit(en)	L_{Aeq} in dB	L_{A1m} in dB	K1 in dB
1 119	Stahlkonstruktion: Ab-/Ausblasen mit Druckluft (mit Strahlerschlauch: sehr hoher Luftdurchsatz)	111,0	113,7	2,7
2 103	Schlöuche ziehen	81,7	86,9	5,2
Σ 222	Mittelungspegel	108,3	111,0	2,7

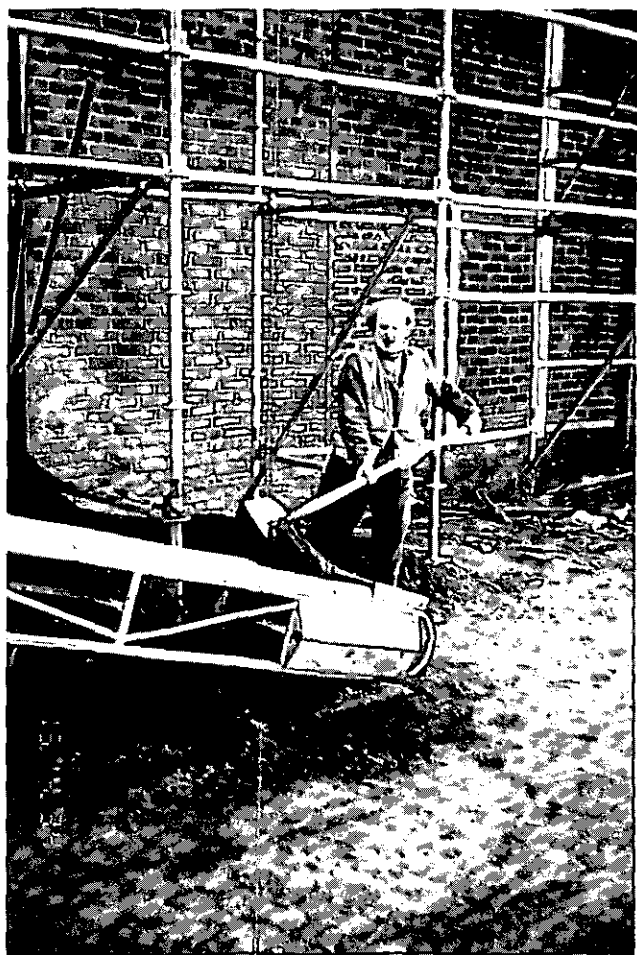
Abbildung 42:
Sirahlgut entfernen (E 65)

Teilzeit in min	Tätigkeit(en)	L_{Aeq} in dB	L_{AIm} in dB	KI in dB
I 256	Schaufelarbeit	80,8	84,0	3,2
Σ 256	Mittelungspegel	80,8	84,0	3,2

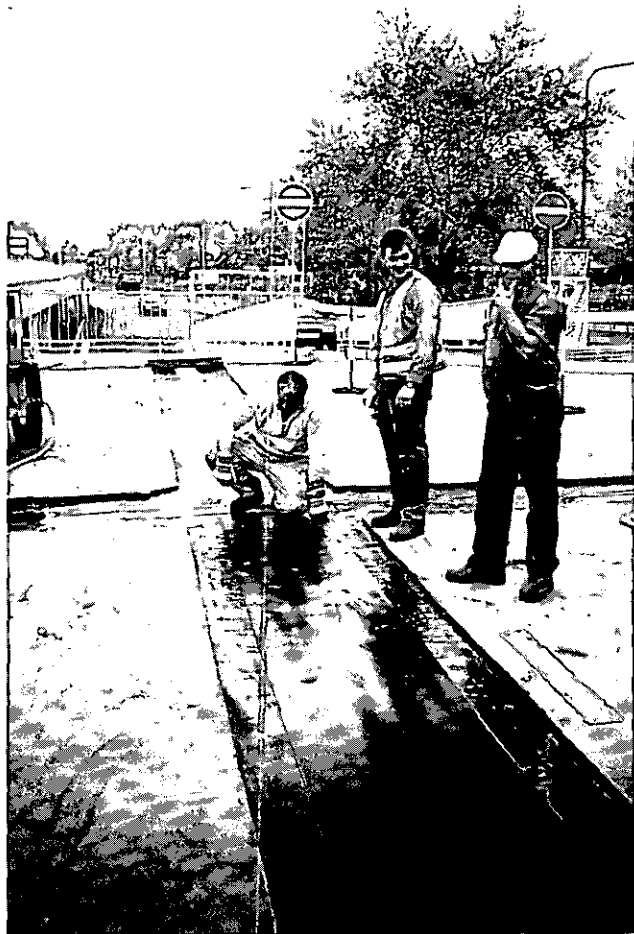
Abbildung 44:
Fugenabdichtung erneuern
(E 67)

Teilzeit in min	Tätigkeit(en)	L_{Aeq} in dB	L_{Aim} in dB	KI in dB
1 173	Fugenabdichtung erneuern	81,0	88,1	7,1
2 46	Pkw-Fahrt	82,4	86,2	3,8
Σ 219	Mittelungspegel	81,3	87,8	6,5

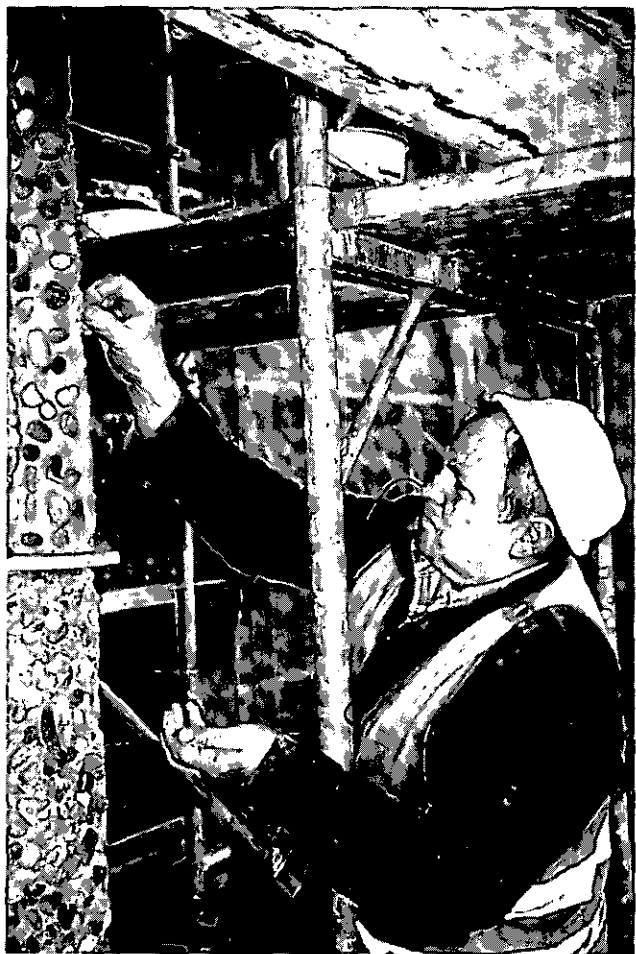
Abbildung 47:
Fehlstellen der Wasch-
betonfassade ausbessern
(Grobarbeit) (E 72)

Teilzeit in min	Tätigkeit(en)	L_{Aeq} in dB	L_{AIm} in dB	KI in dB
1 17 2 224	Aufräumen Waschbetonfassade: Fassadenausbrüche aus- bessern (Feinarbeiten und Oberflächengestaltung)	82,8 78,1	89,3 85,2	6,5 7,1
Σ 241	Mittelungspegel	78,7	85,7	7,0

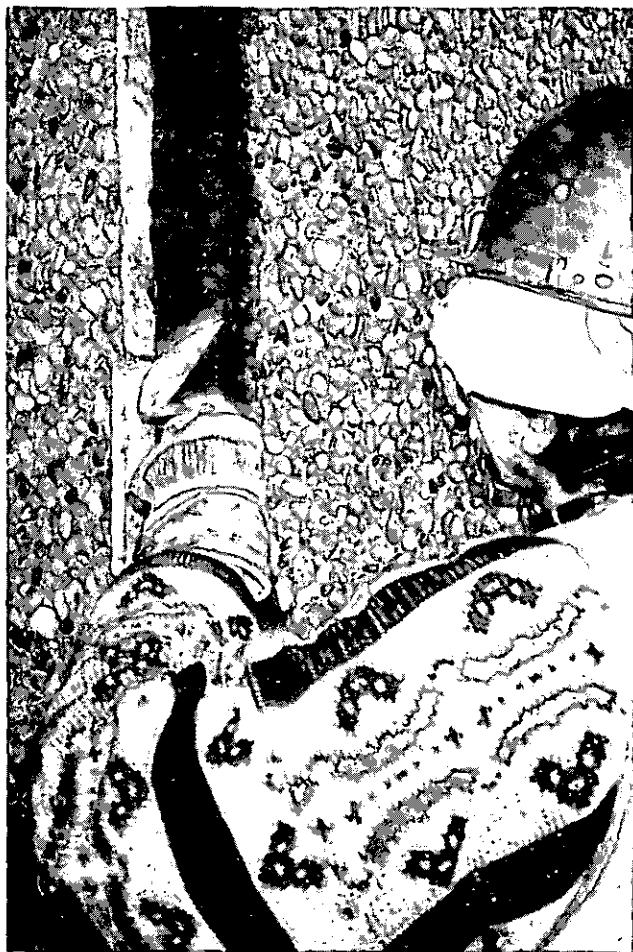
Abbildung 48:
Fehlstellen der Wasch-
betonfassade ausbessern
(Grabarbeit) (E 72)

Teilzeit in min	Tätigkeit(en)	L_{Aeq} in dB	L_{Aim} in dB	KI in dB
1 18	Aufräumen	76,0	85,0	9,0
2 223	Waschbetonfassade: Fassadenausbrüche ausbessern (Ausbrüche grob ausbessern)	76,3	83,4	7,1
Σ 241	Mittelungspegel	76,3	83,5	7,2

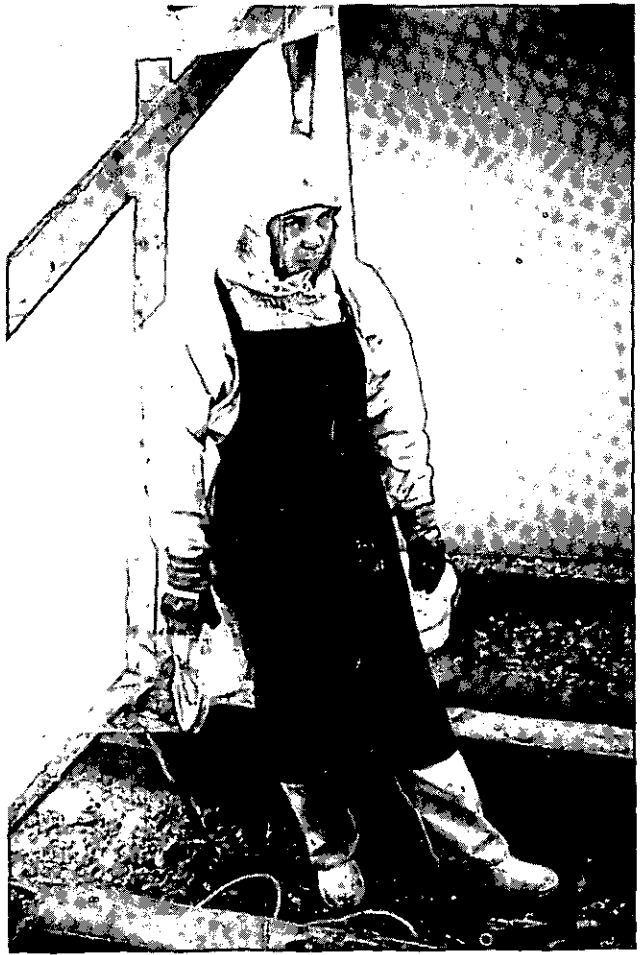
Abbildung 50:
Abstrahlen der Betonrippen
einer Brücke (E 77)

Teilzeit in min	Tätigkeit(en)	L_{Aeq} in dB	L_{Aim} in dB	KI in dB
1 50	Aufräumen	81,1	87,3	6,2
2 124	Strahlen	108,6	112,3	3,7
3 29	Vorbereitungsarbeiten (Kollegen bessern Einhausung nach)	76,8	89,5	12,7
4 49	HD-Aggregat überwachen (Kollegen sägen in der Nähe)	88,8	95,4	6,6
Σ 252	Mittelungspegel	105,5	109,3	3,8

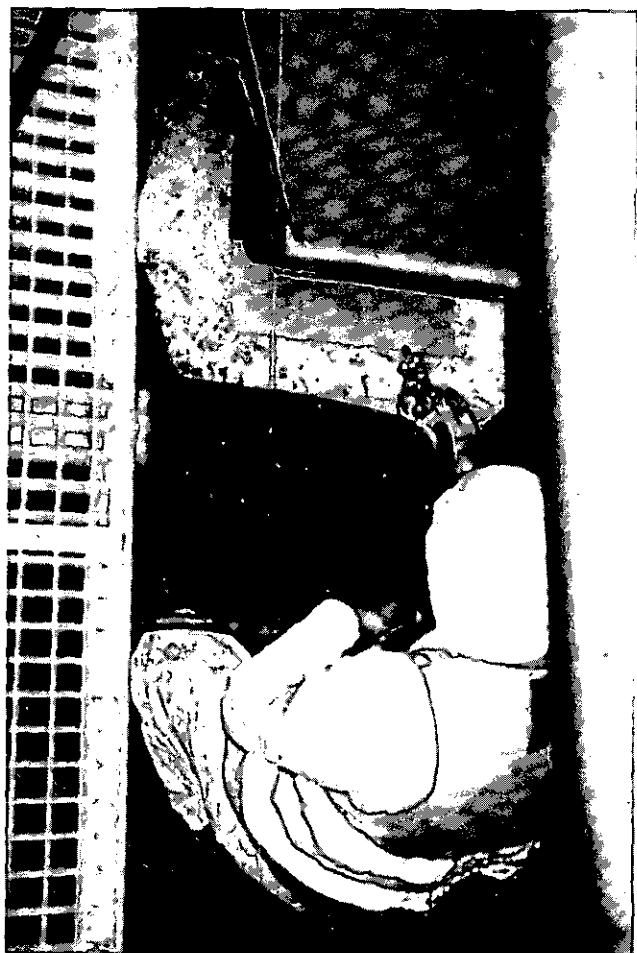
Abbildung 53:
Abblasen des Strahlrückstandes
(E 82)

Teilzeit in min	Tätigkeit(en)	L_{Aeq} in dB	L_{AIm} in dB	KI in dB
1 36	Aufräumen (im Stollen)	92,3	102,1	9,8
2 19	Pause (im Stollen)	69,2	71,3	2,1
3 33	Ab-/Ausblasen mit Druckluft (im Stollen)	106,0	107,1	1,1
4 168	Airless-Gerät bedienen (im Stollen)	87,6	102,4	14,8
Σ 256	Mittelungspegel	97,6	103,1	5,5

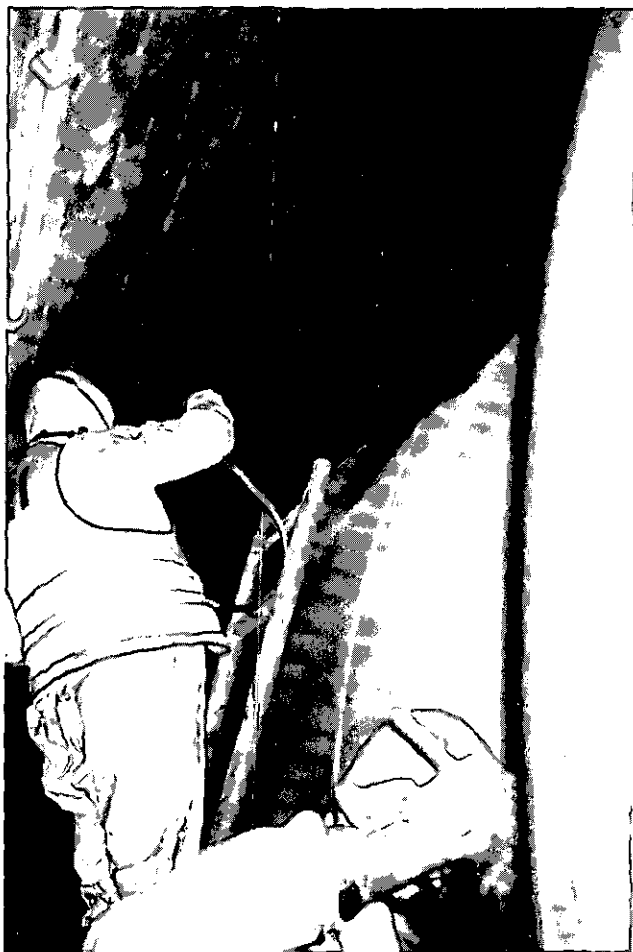
Abbildung 54:
Beschichtung „Airless“ spritzen
(E 83)

Teilzeit in min	Tätigkeit(en)	L_{Aeq} in dB	L_{Aim} in dB	KI in dB
1 50	Aufräumen (im Stollen)	88,6	91,9	3,3
2 18	Pause (im Stollen)	65,1	67,4	2,3
3 25	Ab-/Ausblasen mit Druckluft (im Stollen)	106,0	109,5	3,5
4 162	Farbe „Airless“ spritzen (im Stollen)	83,4	90,2	6,8
Σ 255	Mittelungspegel	96,2	99,9	3,7
