Schwere Arbeitsunfälle an elektrisch höhenverstellbaren Therapieliegen

3. DGUV-Fachgespräch Gesundheitsdienst 28.03.2019, Fulda

Berichterstattung: Michael Gerhards, Dipl.-Ing.
Berufsgenossenschaft für Gesundheitsdienst und Wohlfahrtspflege
Präventionsdienste – Referat Präventionskoordination
Hamburg

2 tödliche Arbeitsunfälle mit ähnlichem Verlauf innerhalb von 15 Monaten

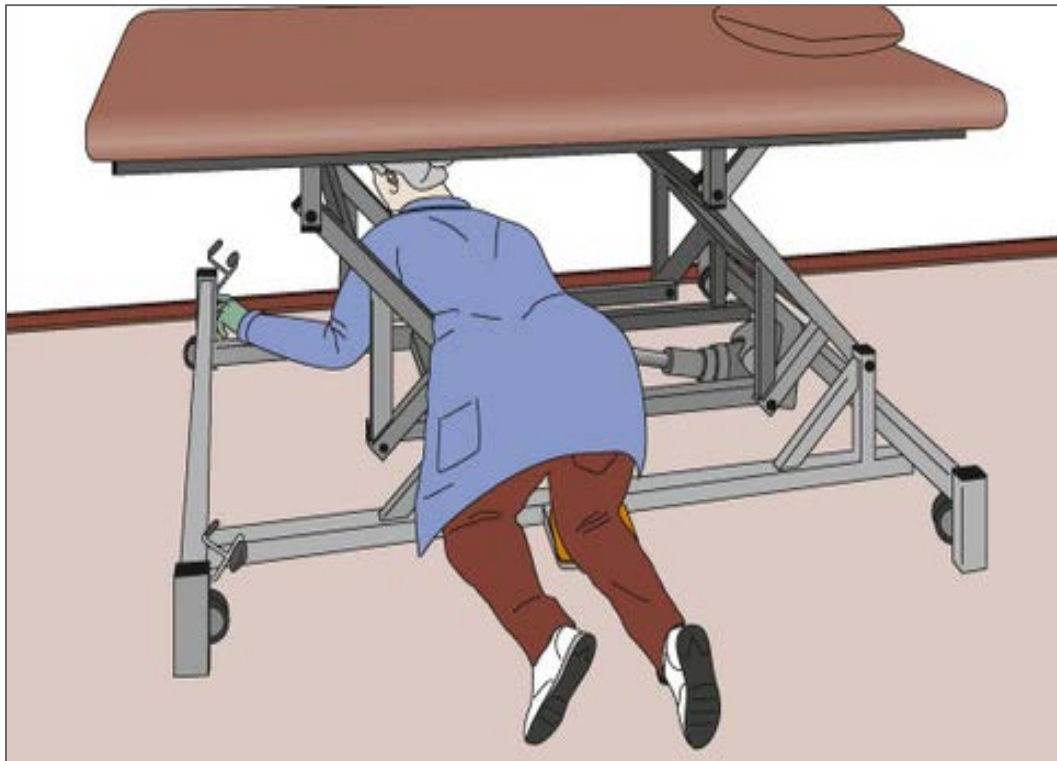
- Beide Unfälle ereignen sich bei Reinigungsarbeiten im unmittelbaren Nahfeld der Liege, (nicht beim bestimmungsgemäßen therapeutischen Einsatz)
 - Die betroffenen Reinigungskräfte befanden sich zum Unfallzeitpunkt alleine in der Betriebsstätte und wurden am folgenden Morgen Tod aufgefunden
-
- In beiden Fällen handelte es sich um eine Therapieliege der Bauform „Gelenkarm“ mit Fußschaltung (nicht selbsthaltend)

- Reinigungskraft (R.) beugt sich kniend aus nicht bekanntem Grund in den Bereich unterhalb der Liege
- R. löst durch Betätigen des Fußschalters/-reling mit dem Knie eine Abwärtsbewegung der Liege aus
- Die sich senkende Liege fixiert den Körper, so dass das Knie nicht mehr vom Schalter/ Reling gelöst werden kann
- Der Körper wird im Gestänge der Liege eingeklemmt und gequetscht, was zum Tode führt

Eine sog. „Sperrbox“ zur Sperrung der Höhensteuerung war vorhanden, wurde aber nicht genutzt

„Sperrbox“ nicht vorhanden + Netzstecker nicht gezogen (Anweisung dies nach Therapieende zu tun bestand)

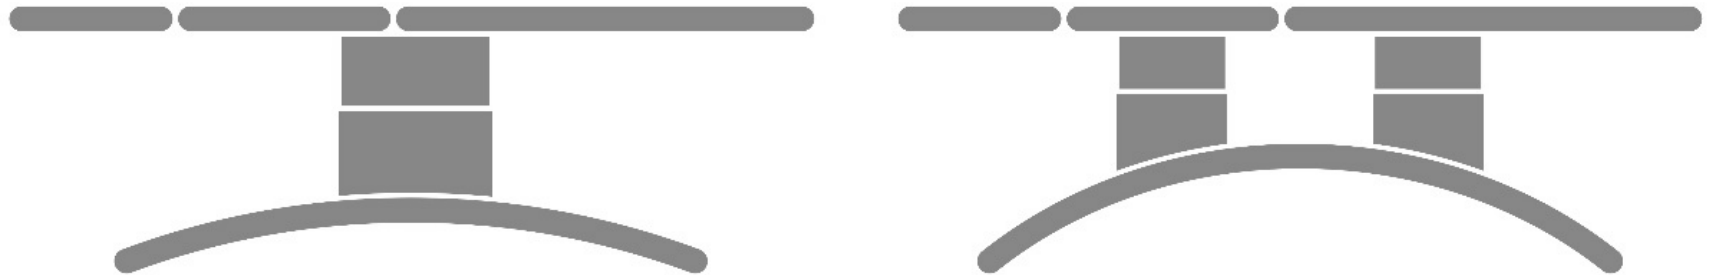
Hubsäule

Hebemechanik verdeckt in eine vertikale Säule eingebaut (ein- oder zweisäulige Ausführung)

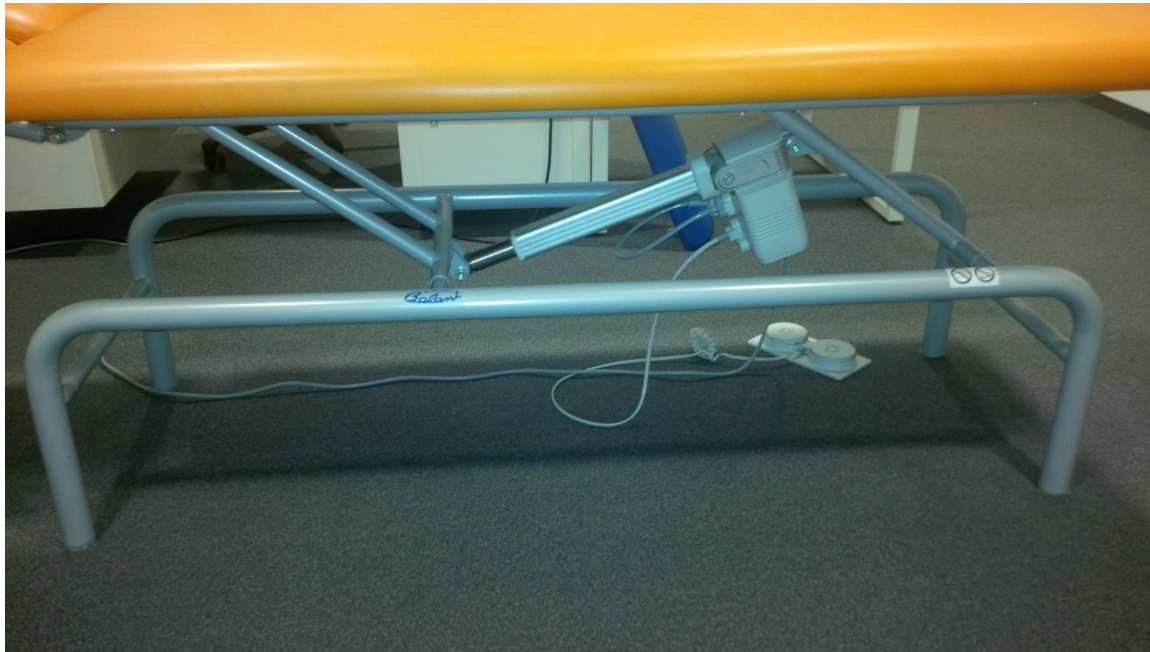
- Handbedienteil
- Fußschalter (elektrisch o. pneumatisch)
- Fußreling /-wippe

Betätigung immer im Tipp-Betrieb (Totmann-Schaltung), aber versehentliche und unauthorisierte Betätigung möglich (**Kritisch**)

Überwiegend werden Fußschalter und Fußreling/-wippe verwendet
